L'esigenza della conservazione

Lo stato di degrado della struttura, primariamente, oltre che l'esigenza di messa in sicurezza del sito facilmente raggiungibile dal centro di Riva del Garda, costituiscono le premesse che hanno motivato l'intervento.

Il restauro architettonico, commissionato dalla Soprintendenza per i Beni architettonici, è stato finanziato dal Ministero per i Beni Culturali con i proventi del gioco del Lotto del 2001 e dal Comune di Riva del Garda, relativamente alle opere complementari.

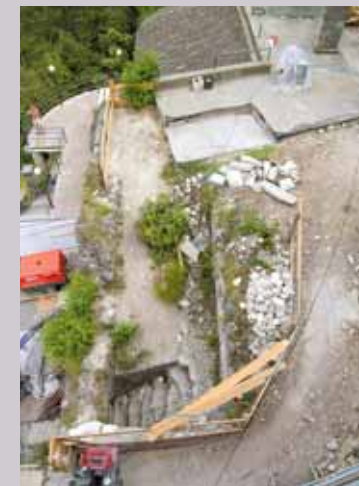
Stato delle aree pertinenziali prima degli scavi

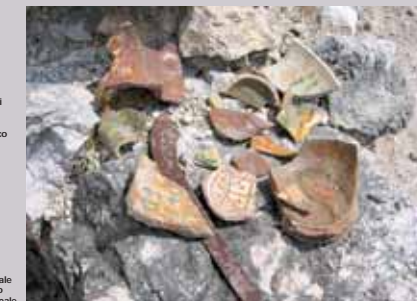
Frammenti di ceramica invetriata graffiata attribuibili al XVI e XVII secolo rinvenuti negli scavi

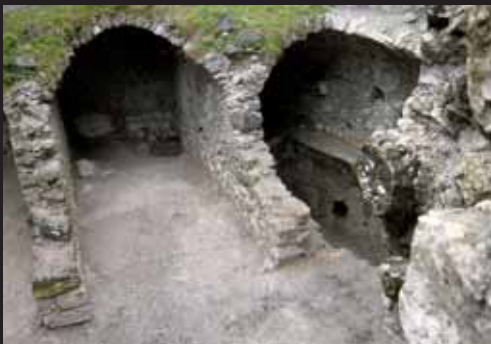
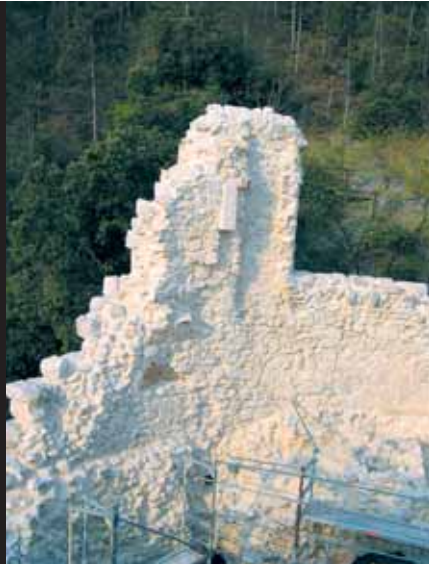
Stato delle volte prima dei lavori

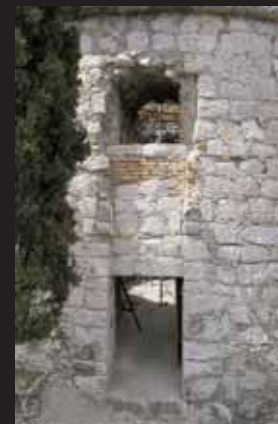
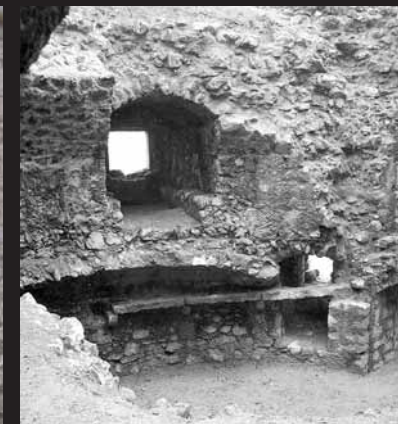
Porta con doppia chiusura e difesa piombante di accesso al primo livello
