PIANO REGOLATORE GENERALE INTERCOMUNALE

Comune di: **RIVA DEL GARDA**

RETTIFICA N. 7/2007
PER ERRORI MATERIALI NELLE
RAPPRESENTAZIONI GRAFICHE

Caso n. 5:
DOCUMENTAZIONE DI RAFFRONTO
(p. ed. 553/1 C.C. Riva)

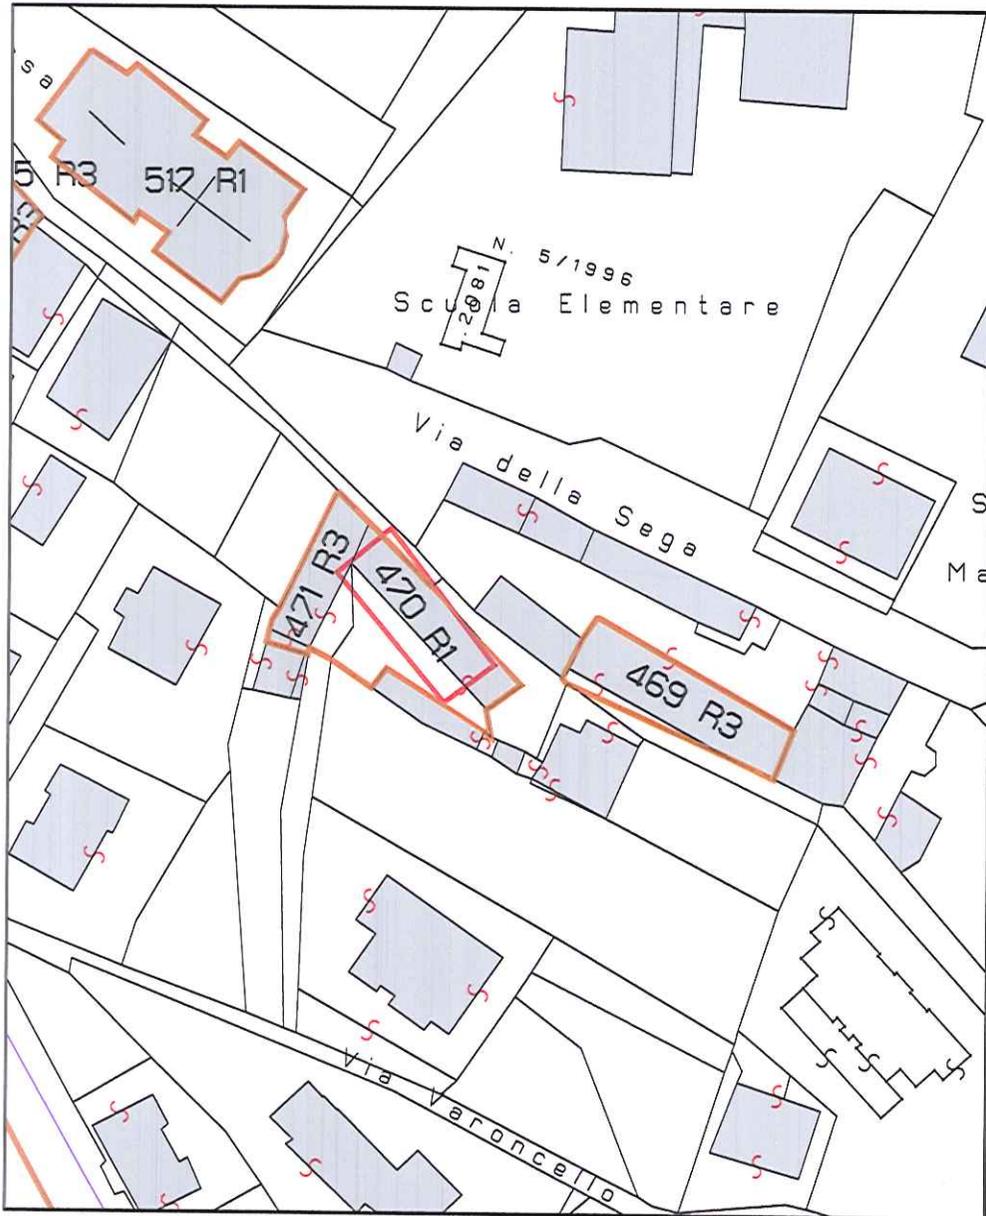
PRGI VIGENTE

Va introdotta modifica d'ufficio riferita al riquadro 2 degli AMBITI E MANUFATTI DI INTERESSE STORICO – AMBIENTALE relativamente al nucleo sparso di Varone sito in via Sega, in considerazione della nota di Prot. n. 0015049 del 4.5.2006 e di Prot. n. 0031456 del 28.9.2006 con cui i comproprietari della p.ed. 553/1 C.C. Riva, chiedono la rettifica dell'errore materiale riscontrato per carenze in fase di analisi urbanistica nella scheda di rilevazione dell'edificio di numero 470 e conseguentemente nella classificazione della categoria di intervento ammessa, ora corrispondente al RESTAURO (R1). Nella fattispecie, l'edificio è stato compreso nel centro storico nell'iter di adozione senza coerenza né con lo stato reale del fabbricato, che ha subito lavori di ampliamento concessionati attorno agli anni 1930-1940 ed in periodi successivi negli anni 1950-1960, con modifica dei collegamenti verticali e degli accessi anche comportanti la realizzazione di cordoli e di solai in calcestruzzo, né con la precedente previsione di livello comprensoriale ("PUC"), che inseriva parte consistente dell'immobile in zona residenziale consolidata, ad eccezione del blocco a nord – ovest disciplinato invece dalla categoria d'intervento corrispondente alla Ristrutturazione. Nel pieno rispetto della situazione reale dei luoghi, si procede allo specifico adeguamento d'ufficio connesso all'edificio di centro storico individuato dalla p.ed. 553/1 C.C. Riva, disciplinando nella schedatura 307/VAR/07/470 un vincolo di RISTRUTTURAZIONE (R3), con Prescrizioni particolari relative al blocco a nord – ovest che è l'unico databile anteriormente al 1860.

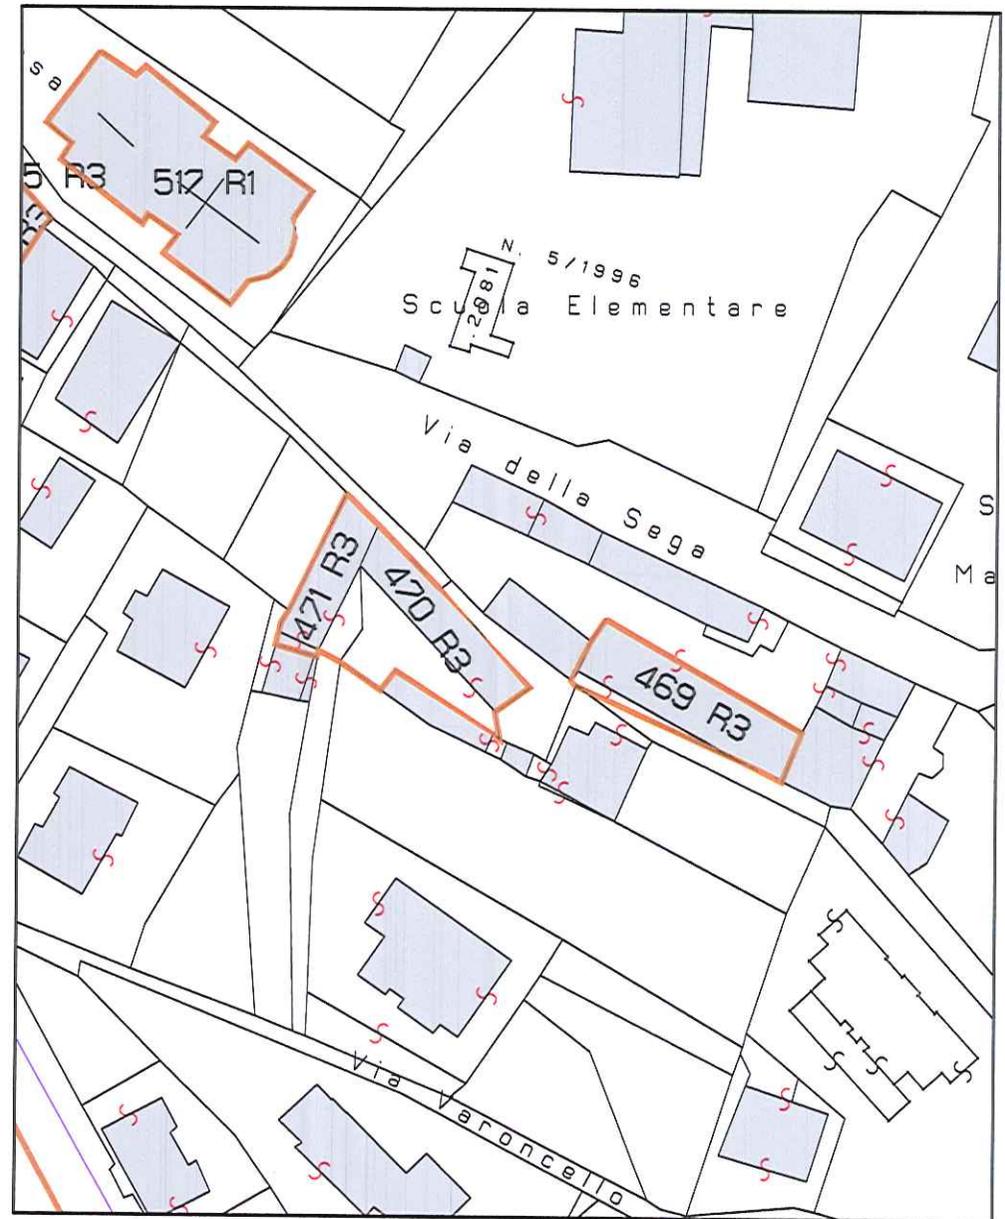
PRGI RETTIFICATO

Le variazioni puntuali apportate al piano in relazione a quanto sopra, sono state restituite nella *cartografia di raffronto*, nel *riquadro 2 definitivo* e nella *scheda n. 307/VAR/07/470* (con categoria d'intervento prevista: Ristrutturazione e Prescrizioni Particolari), che riportano la correzione proposta.

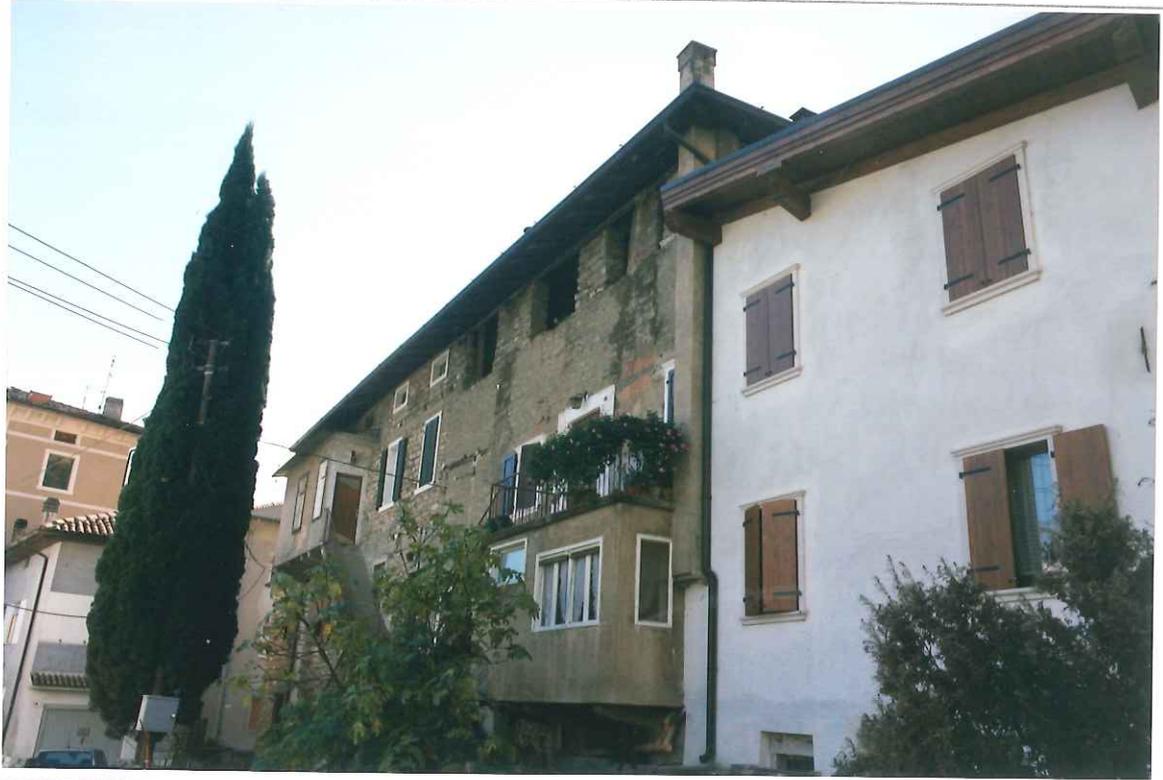
FILM : 2628 NEGATIVO N° : (18) 19; DI DATA : 30/10/96

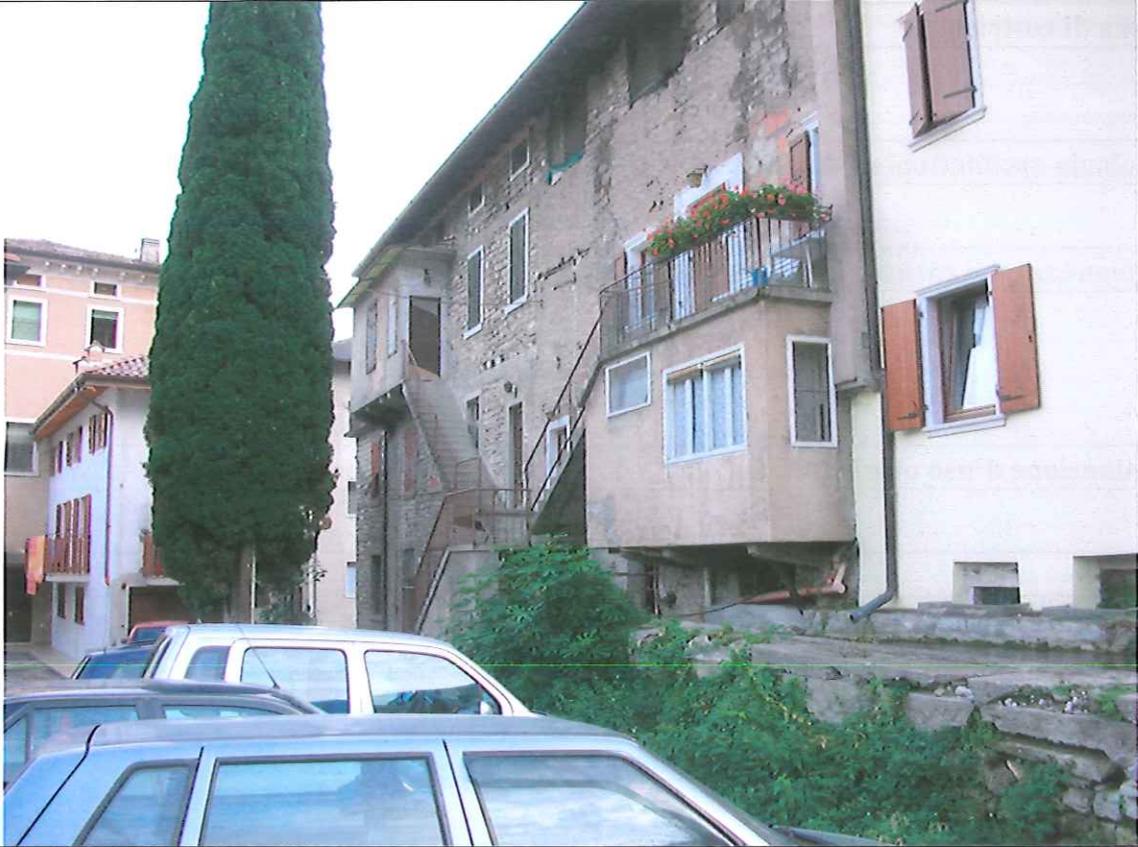
NUMERO: 470	FOGLIO DI MAPPA : 30
COMPENSORIO : C9	N. DI PARTICELLA : E 553/1
COMUNE AMMINISTRATIVO : RIVA DEL GARDA	COMUNE CATASTALE : RIVA
INDIRIZZO/LOCALITÀ : VIA SEGA	
RILEVAZIONE CENTRI STORICI	
FOTO DI DATA: SETTEMBRE 2006

13. Prescrizioni particolari : sulla parte dell'edificio a nord - ovest, databile anteriormente al 1860, l'intervento deve essere eseguito rispettando forometrie esterne ed elementi costruttivi originari
